## 医療事故情報収集等事業 第77回報告書のご案内

## IV 再発・類似事例の分析

## 【1】無線式心電図モニタの送受信機に関連した事例（第38回報告書）

## 【2】胃管の誤挿入に関連した事例（第43回報告書）

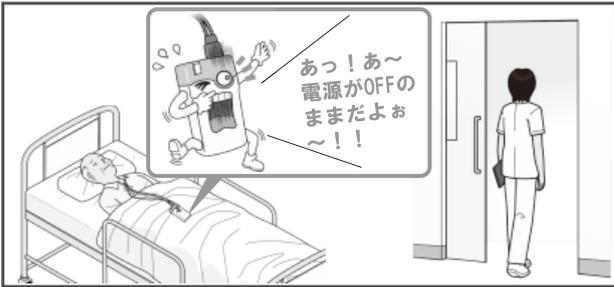
**4** 送信機の取扱い時の注意点（電源の入れ忘れ）

（事例4） 患者の清拭時、生体情報モニタや送信機のスイッチをOFFにしたが、清拭後にONにすることを忘れ、急変に気づくのが遅れた。

- 清拭などのケアのために、送信機等の電源をOFFにした場合、必ず電源をONにし、セントラルモニタ等にて波形等を確認すること。

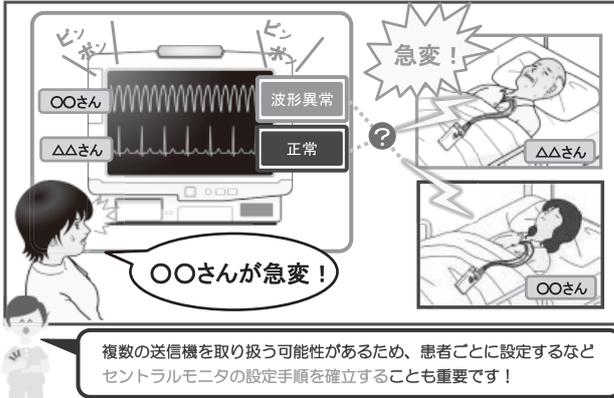
**5** モニタ設定に関する注意点

（事例5） 患者Aのモニタが波形異常を示していたため、確認したところ、患者Aと患者Bの送信機が入れ替わっていた。

- 送信機が装着された患者とセントラルモニタに設定された患者情報が正しいかを確認すること。

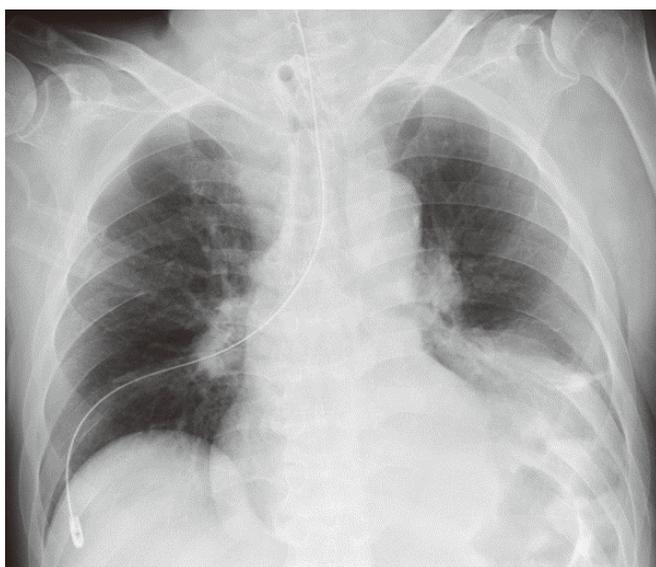
#### 〈参考〉胃管が誤挿入されているX線画像

報告された事例の中には、胃管が誤挿入されているX線画像を見たことがないため、X線画像を見ても誤挿入に気付かなかったことが背景・要因に記載されている事例もあった。事例が発生した医療機関のご協力により、胃管が誤挿入されているX線画像の写真を掲載する。このX線画像を見た医師は、右気管支に誤挿入されていることにすぐに気付いていた。上記の「胃管の走行確認のポイント」とともに、医療機関における教育などの参考にしていただきたい。
